# Zones humides et biodiversité

DIAGNOSTIC FONCTIONNEL DU LAC DE MARCENAY

Syndicat du lac  
de Marcenay

Conservatoire  
d'espaces naturels  
Bourgogne

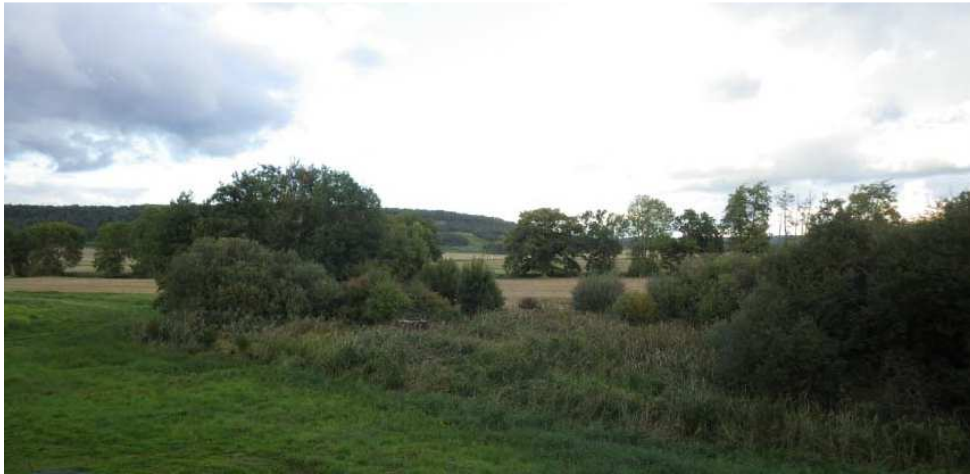
Figure 5 Fontaine de Chavigné (23/09/15, © Emmanuel Soncourt)

- A la fontaine de Chavigné, qui constitue une émergence du karst et qui est située à 1,4 km au sud-ouest de l'étang, le niveau d'eau affleure le sol et forme une zone marécageuse. La cote piézométrique est à cet endroit identique à l'altitude du sol, qui est de 207 m (cf. figure 5) ;
- Dans un puits situé le long de la rue principale de Marcenay (non inventorié en BSS), le niveau était à 15,25 m sous le bord de la margelle, correspondant à une cote piézométrique de 208 m (cf. figure 6).

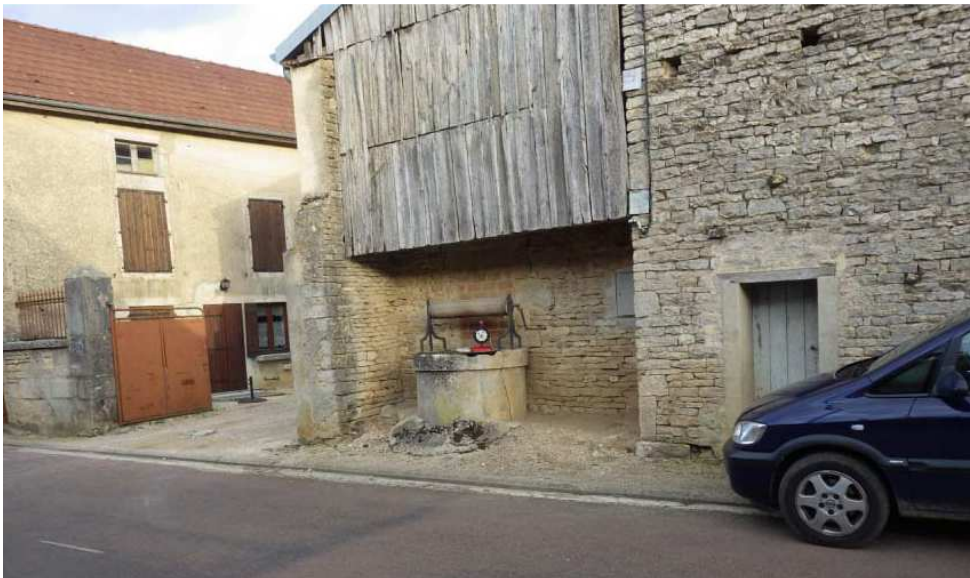
Figure 6 Puits dans la rue principale de Marcenay (23/09/15, © Emmanuel Soncourt)

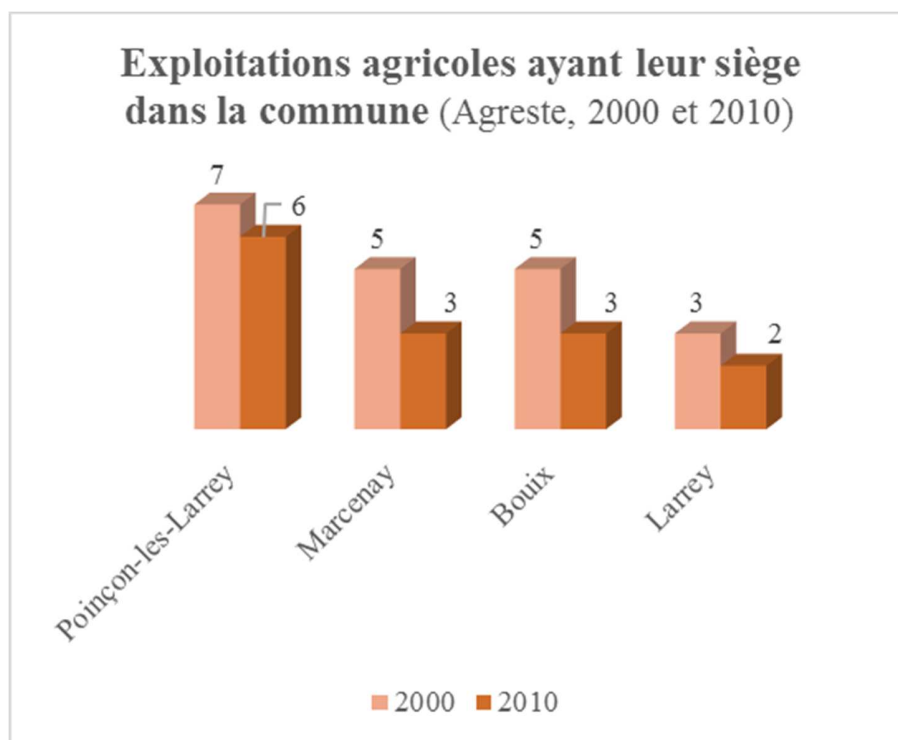
Figure 15 Evolution du nombre d'exploitations agricoles entre 2000 et 2010

Entre 2000 et 2010, **le nombre d'exploitations agricoles a baissé de 10 et de 40 %**, respectivement pour la commune de Poinçon-les-Larrey, et les communes de Marcenay et de Bouix (cf. figure 15). En 2010, la commune de Larrey compte deux chefs d'exploitation et coexploitants, quatre à Marcenay, six à Bouix et huit à Poinçon-lès-Larrey.

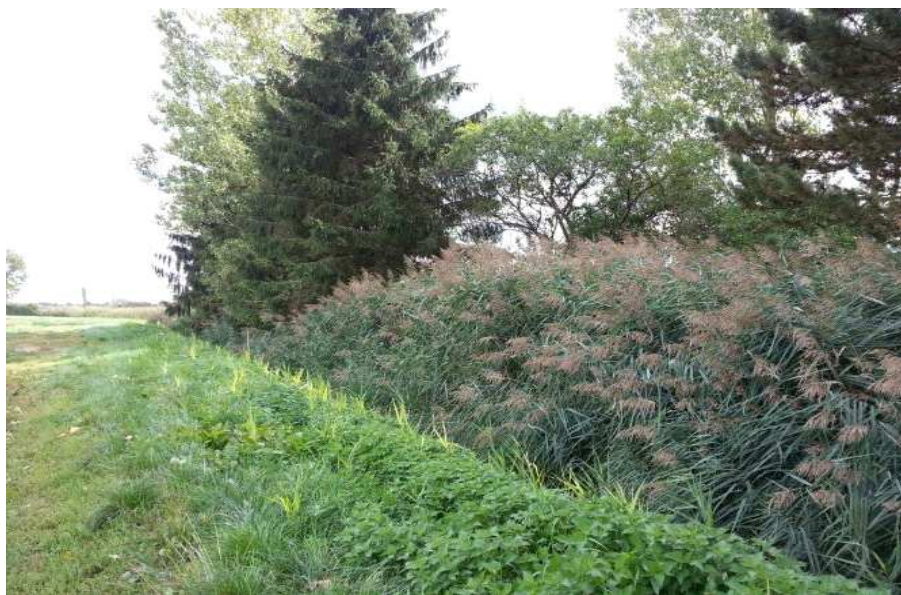
Figure 19 Parcelle arborée au point de confluence du Grand Fossé : essences d'arbres et roseaux. Observation en bordure de la RD102

Les parcelles arborées identifiées se trouvent à flanc de coteaux nord et ouest, ainsi qu'en ceintures boisées de l'étang de Marcenay et du Petit Etang (cf figure 19). La cartographie des espaces boisés est présentée en figure 11 *Occupation du sol du bassin d'alimentation de l'étang de Marcenay* (partie 3.1. *Occupation des sols*).

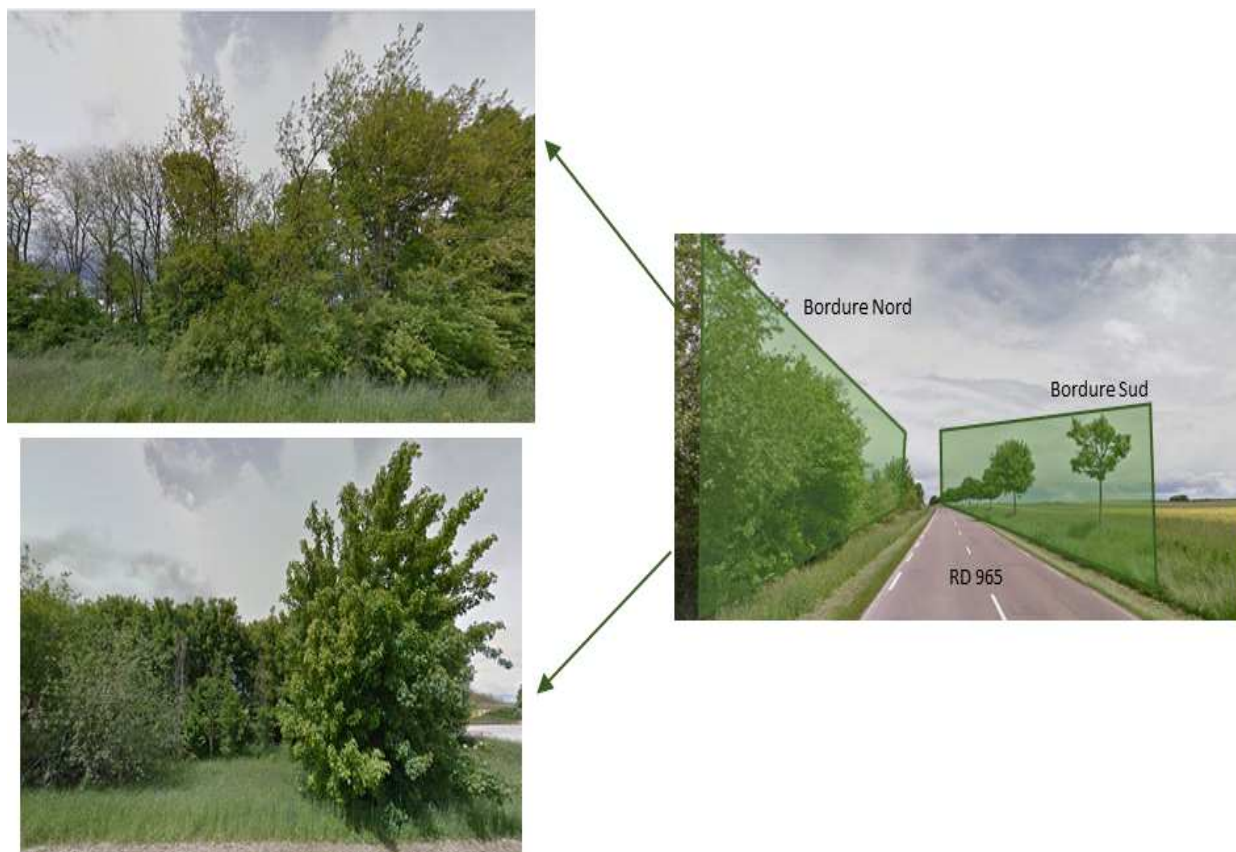
Figure 20 Haies bordant la route départementale 965 : linéaire arboré en bordure sud et linéaire arbustif et arborée en bordure nord. Source : Photointerprétation, MapLab Nomadéïs 2015

- 2 km le long de la limite sud du bassin, parallèle à la route départementale 965 : large haie arbustive et arborée (pluri-linéaire) en bordure nord et alignement arboré en bordure sud (cf. figure 20) ;

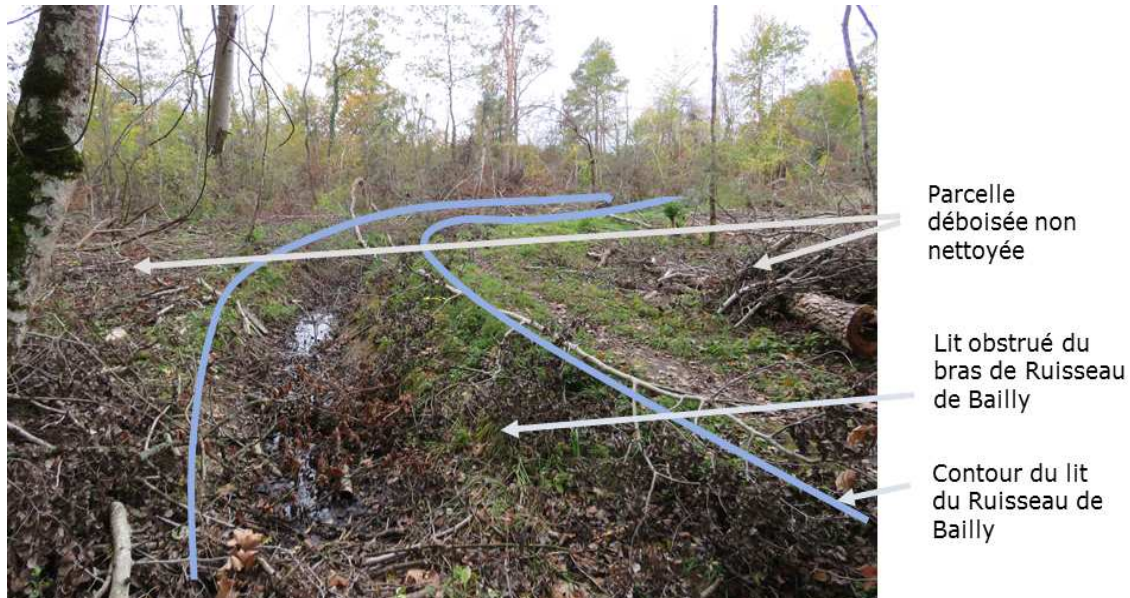
Figure 24 Branchages obstruant le lit de l'affluent nord de l'étang de Marcenay, localisation sur une parcelle en bordure de la ceinture boisée de l'étang (1/2), vue vers l'amont du ru, Source : Photointerprétation MapLab Nomadéis 2015

Les observations du mois d'octobre ont mis en évidence des parcelles déboisées en bordure nord du chemin de promenade de l'étang dans un état critique (sur une surface de moins de 3 ha, cf. figure 11). **Les branchages issus des travaux de déboisement sont accumulés dans le lit d'un des affluents nord de l'étang, induisant son obstruction** (cf. figures 24 et 25).

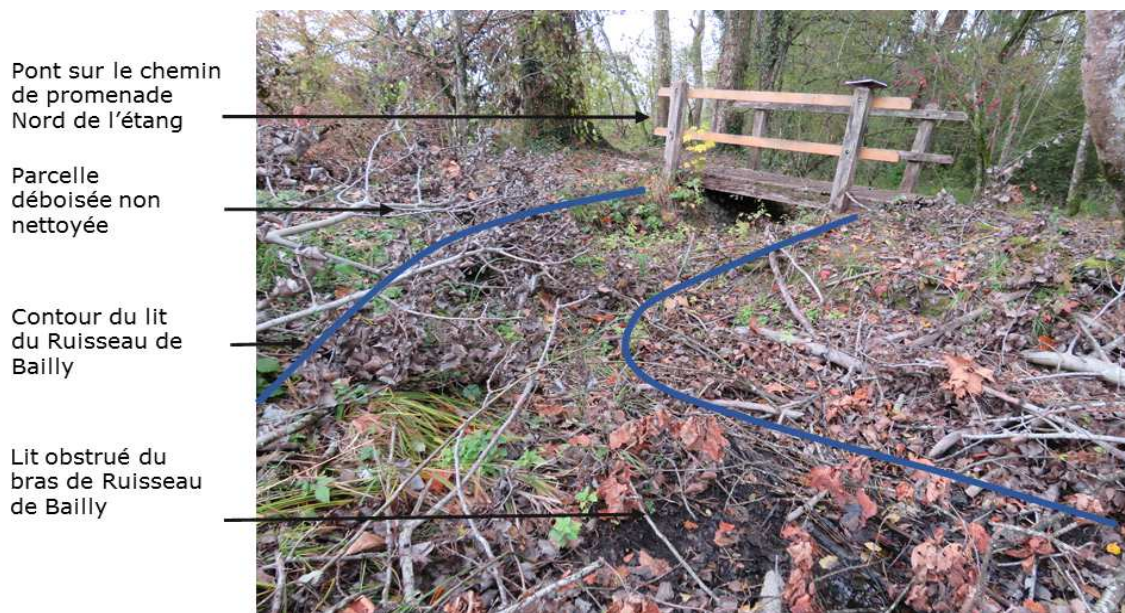
Figure 25 Branchages obstruant le lit de l'affluent nord de l'étang de Marcenay, localisation sur une parcelle en bordure de la ceinture boisée de l'étang (2/2), vue vers l'aval du ru Source : Photointerprétation MapLab Nomadéis 2015

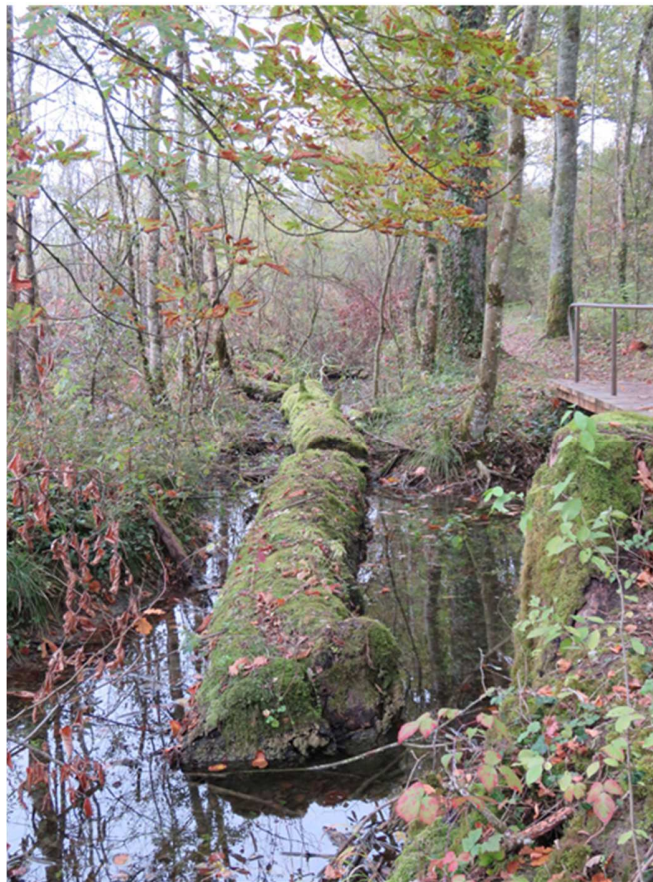
Figure 39 Tronc d'arbre couché sur le fond du lit d'un fossé bordant par le nord le chemin de promenade nord de l'étang  
(©Nomadeïs)

Toutefois, des obstacles tels que des troncs d'arbres de plusieurs mètres de long et de quelques dizaines de centimètres de haut, situés en périphérie de la ceinture boisée, peuvent nuire au phénomène d'autoépuration dans la zone rivulaire de l'étang, en favorisant le débordement des fossés **sur les parcelles amont du bassin**. Par exemple, les parcelles situées au nord du chemin rural dit « des Marais » sont susceptibles d'être inondée plus fréquemment, notamment en cas de crues mensuelles (cf. figure 39).<sup>8</sup>

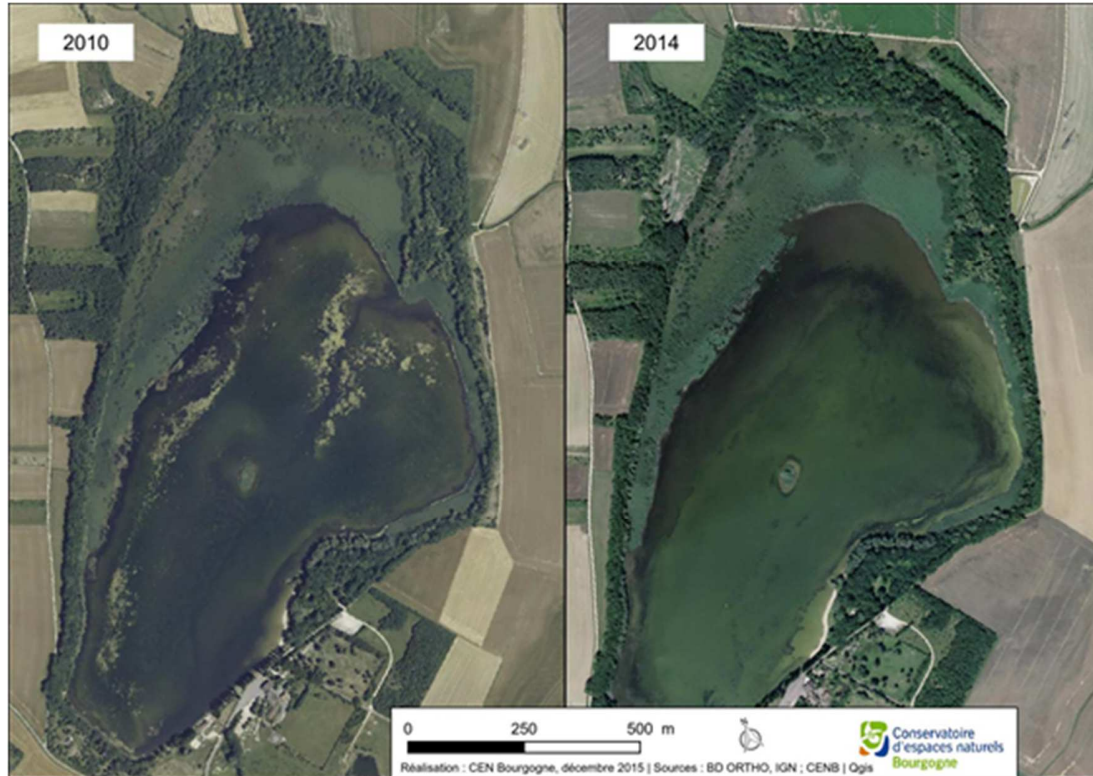
*Annexe I : Comparaison diachronique de l'emprise spatiale de la nuphariaie sur l'étang de Marcenay (2010 – 2014)*
